Vom Schadensfall am Elbe-Seitenkanal zum Merkblatt Standsicherheit von Dämmen an Bundeswasserstraßen

From the Failure of the Embankment Dam at the Elbe Lateral Canal to the Code of Practice "Safety of Embankment Dams at German Inland Waterways"

Dr.-Ing. Bernhard Odenwald, Bundesanstalt für Wasserbau

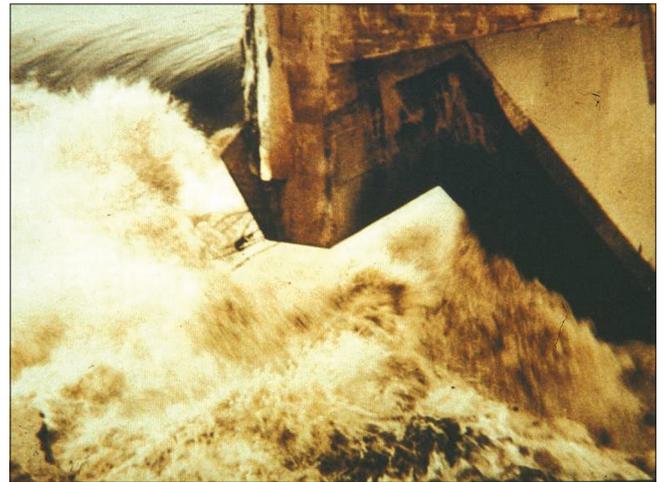
Das Unterführungsbauwerk wurde von Mai 1970 bis Anfang 1972 errichtet. Erst nach Fertigstellung der Unterführung wurden die Dämme und die Kanaldichtung hergestellt. Anfang 1972 wurde der Kanal zunächst bis auf ca. NN + 40 m geflutet und bis zum Herbst 1975 nach und nach bis auf den Stauwasserstand von NN + 42 m aufgefüllt. Vor dem Dammbbruch am 18. Juli 1976 wurde zunächst ein Wasseraustritt auf der Nordwestseite des Bauwerks an dem an die Flügelwand angrenzenden, hier mit Betonplatten gesicherten Böschungskegel beobachtet. Der Wasserfluss verursachte einen Bodenmaterialtransport aus dem Böschungskegel, wodurch die Betonplatten einsackten und der Wasserfluss zunehmend anstieg. Ausgehend von der Flügelwand setzte sich ein rückschreitender Bruch des Dammes entlang der Tunnelwand fort, bis der Damm im Anschlussbereich schließlich völlig weggespült wurde. In Bild 8 ist die Unterspülung der Flügelwand nach dem Einbruch der Asphaltabdichtung zu sehen. Bild 9 zeigt den Zustand nach dem Leerlaufen des Kanalabschnitts mit dem neben der Tunnelröhre und unter der auskragenden Flügelwand vollständig weggespülten Damm.

Das Gutachten zur Schadensursache wurde von der Sachverständigengruppe am 6. September 1976 vorgelegt. Danach wurde der Dammbbruch durch einen Erosionsböschungsbruch herbeigeführt, der durch einen Wasserzufluss vom Kanal ausgelöst wurde. Die Zuströmung begann wahrscheinlich zunächst durch eine undichte Fuge zwischen der Flügelwand und der angrenzenden Winkelstützwand. Durch die Einsickerung in den relativ locker gelagerten Sand entstanden Sackungen mit Hohlrumbildung bis unter die Asphaltabdichtung, was zu einem örtlichen Durchbruch der Dichtung führte. Durch den Zustrom aus dem Kanal wurden in zunehmendem Maß Bodenteilchen ausgespült, was wiederum eine Verstärkung der Strömung infolge Verringerung des hydraulischen Widerstands durch die Hohlrumbildung bewirkte und schließlich zu dem Bruch des Dammes führte. Der Schadenshergang, die Schadensursachen, die Ergebnisse der durchgeführten

Bild 8: Unterspülung der Flügelwand
(Quelle: Gutachten zur Schadensursache)

Figure 8: Undercutting of wing wall
(source: expert opinion on the cause of the damage)

In dem als „Hager-Erlass“ bezeichneten Erlass des Bundesministeriums für Verkehr vom 1. Oktober 1976 wurden erstmals Folgerungen aus dem Dammbbruch für die Bearbeitung der erforderlichen Instandsetzungs- und Ergänzungsmaßnahmen auf Grund der Überprüfung der weiteren Kreuzungsbauwerke am ESK aufgestellt. Darin heißt es: „Die Standsicherheit von Bauwerken, Kanaldämmen und Böschungen müssen in der jeweils maßgebenden ungünstigsten Beanspruchungsrichtung auch unter Annahme eines teilweisen oder vollen Versagens von Abdichtungen und von Undichtigkeiten von Spund-

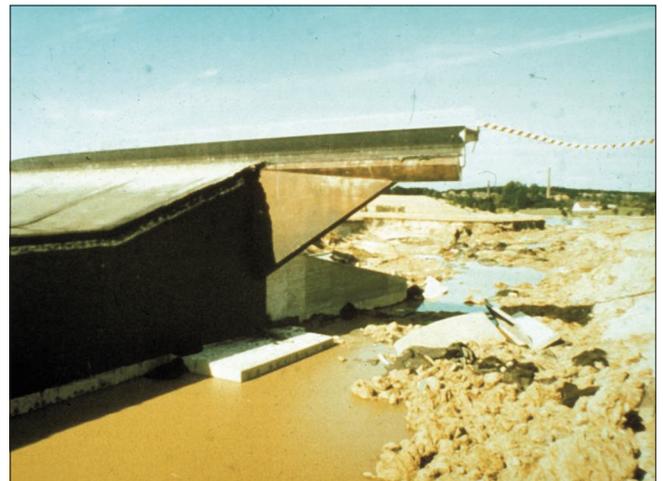
Bild 9: Seitlich des Tunnels weggespülter Damm
(Quelle: Gutachten zur Schadensursache)

Figure 9: Eroded embankment dam adjacent to the tunnel
(source: expert opinion on the cause of the damage)

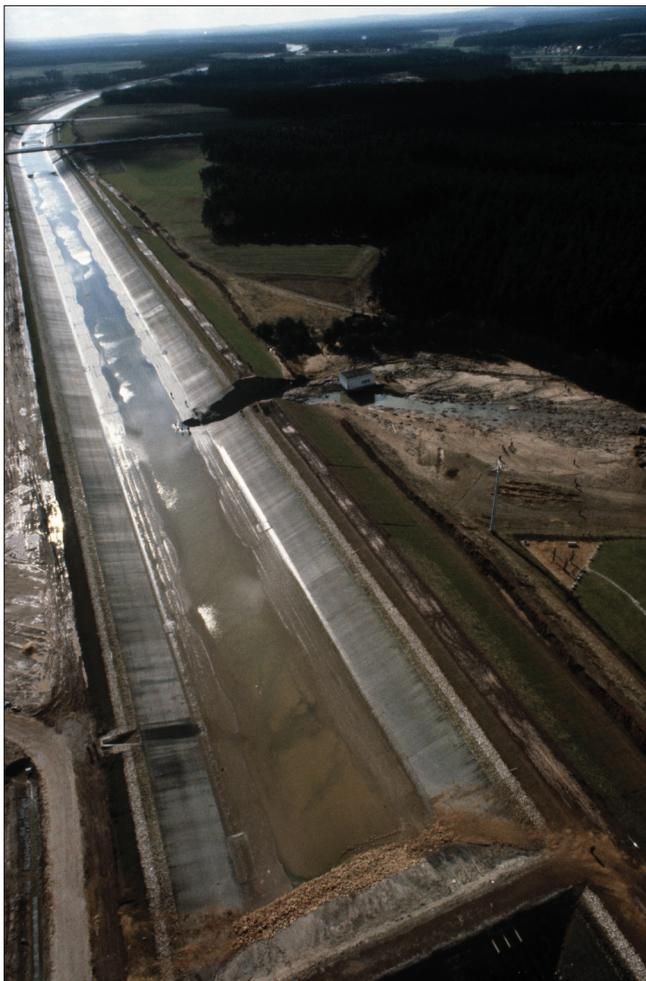
Am 26. März 1979 trat nach Fluten des neu hergestellten dritten Abschnitts der Haltung Eibach des Main-Donau-Kanals (MDK) bei MDK-km 77,01 ein weiterer Dammbruch auf, bei dem der Haltungsabschnitt vollständig leer lief (Bild 10).

Bild 10: Leer gelaufener Abschnitt des MDK mit Dammbruchstelle (Quelle: Jürgen Gebhardt/Stern/Picture Press)
Figure 10: Emptied section of the MDK with dam failure location (source: Jürgen Gebhardt/Stern/Picture Press)

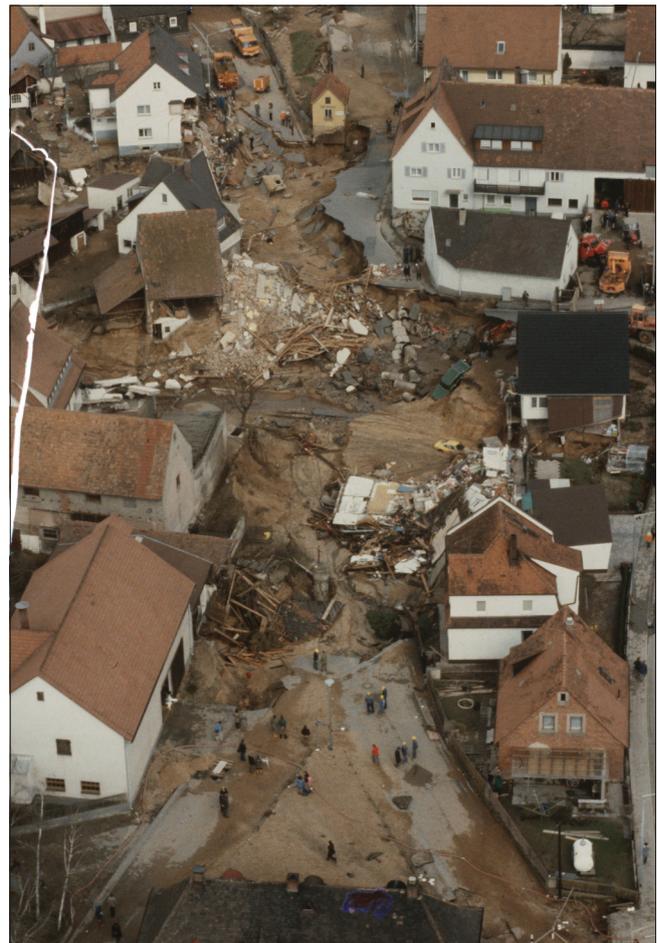
Durch den Dammbruch wurde die unmittelbar an der Schadensstelle gelegene Ortschaft Katzwang überflutet. Ein Mädchen, das auf dem Balkon eines Hauses stand, wurde von den Fluten mitgerissen und kam darin um. Durch die Flutwelle wurde großer Sachschaden, insbesondere an der Bebauung, verursacht (Bild 11).

Bild 11: Schäden in der Ortschaft Katzwang infolge der durch den Dammbruch am MDK ausgelösten Flutwelle (Quelle: Jürgen Gebhardt/Stern/Picture Press)

Figure 11: Damages in the town of Katzwang after the flood wave caused by dam failure at the MDK (source: Jürgen Gebhardt/Stern/Picture Press)

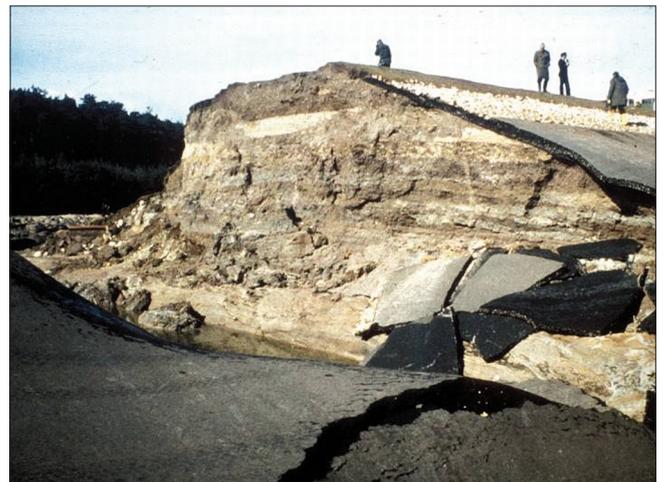
Am 27. März 1979 wurde von der Staatsanwaltschaft beim Landgericht Nürnberg wiederum eine Sachverständigengruppe unter dem Vorsitz von Herrn Dr. Hager mit der Untersuchung der Schadensursachen beauftragt. In dem am 30. Juni 1979 vorgelegten Gutachten wird die ermittelte Schadensursache ausführlich erläutert. Demnach führte das Abschalten der Pumpen der Grundwasserhaltung nach dem Füllen der Kanalhaltung zu einem Ansteigen des Grundwasserstandes im Dränagesystem. Dadurch sickerte Grundwasser im Bereich der Kreuzung mit der Fernwasserleitung in den Rohrgraben, und floss in diesem mit der Neigung des Schutzrohres in westlicher Richtung ab. Diese ständige Strömung führte zu Bodenmaterialtransport in den Rohrgraben und dadurch zu einer Hohlraumbildung unterhalb der Asphaltabdichtung, wodurch sich eine lokale Schädigung der Asphaltabdichtung einstellte. Durch

die Verbindung mit dem Kanalwasserstand wurde das hydraulische Grundwasserpotenzial im Bereich des Rohrgrabens der Fernwasserleitung stark erhöht. Dies führte zu einem hydraulischen Grundbruch am Dammfuß, wo die Fernwasserleitung die geringste Bodenüberdeckung aufwies. Mit zunehmendem Wasser- und Bodenmaterialaustritt vergrößerte sich der Einbruch der Asphaltabdichtung bis schließlich der gesamte Damm einstürzte. Die dabei im Bereich der Fernwasserleitung aufgerissene Dammlücke ist aus Bild 12 und Bild 13 ersichtlich.

Bild 12: Dambruchstelle am MDK
(Quelle: Gutachten zur Schadensursache)

Figure 12: Embankment dam failure at MDK
(source: expert opinion on the cause of damage)

Im Erlass des Bundesministeriums für Verkehr vom 20. August 1979 wurden die Erkenntnisse aus dem Schadensfall am MDK in 13 Folgerungen zusammengefasst. Diese Folgerungen, zu denen im Erlass vom 19. Februar 1980 zusätzliche Hinweise gegeben wurden, beinhalten im Wesentlichen Aussagen zur Zulässigkeit, Anordnung und Ausführung von Dränagen unter der Kanaldichtung und von Kreuzungen mit Rohrleitungen, zur Anwendung von Asphalt dichtungen und zur erforderlichen Überwachung von Dämmen.

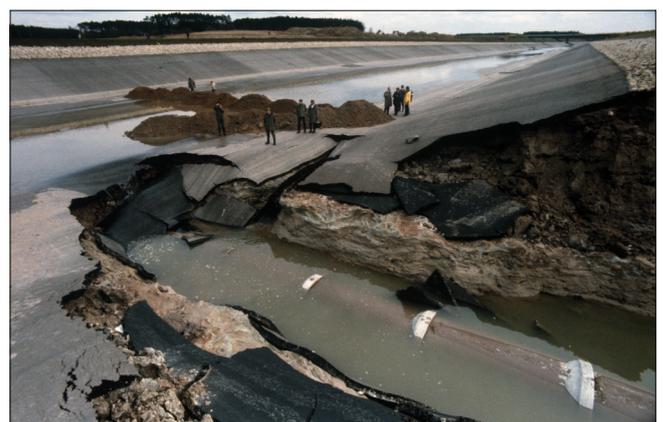
An der Dambruchstelle wird der Kanal von einer Fernwasserversorgungsleitung DN 700 der Stadtwerke Fürth unterquert. Die Leitung befindet sich im Kreuzungsbereich mit dem MDK in einem Schutzrohr DN 1600 aus Betonmuffenrohren, die in einem mit Sand verfüllten Rohrgraben verlegt sind. Der minimale Abstand des Rohrscheitels des Schutzrohres von der Oberfläche der Kanaldichtung beträgt ca. 2 m. Die Dränagen unterhalb der Kanaldichtung haben somit nur einen geringen Abstand zu dem Schutzrohr und kreuzen den Rohrgraben, der auf Grund der Sandverfüllung eine erhöhte Durchlässigkeit gegenüber dem anstehenden Sandstein aufweist.

Bild 13: Beim Dambruch freigelegte Fernwasserversorgungsleitung
(Quelle: Jürgen Gebhardt/Stern/Picture Press)

Figure 13: Long-distance water supply pipe exposed due to the embankment dam failure
(source: Jürgen Gebhardt/Stern/Picture Press)
