Bericht

über den Ablauf und die Ursachen der Havarie des
Tankmotorschiffes „Waldhof“ am 13. Januar 2011 auf
dem Mittelrhein (Rhein-km 553,75)

ZUSAMMENFASSUNG

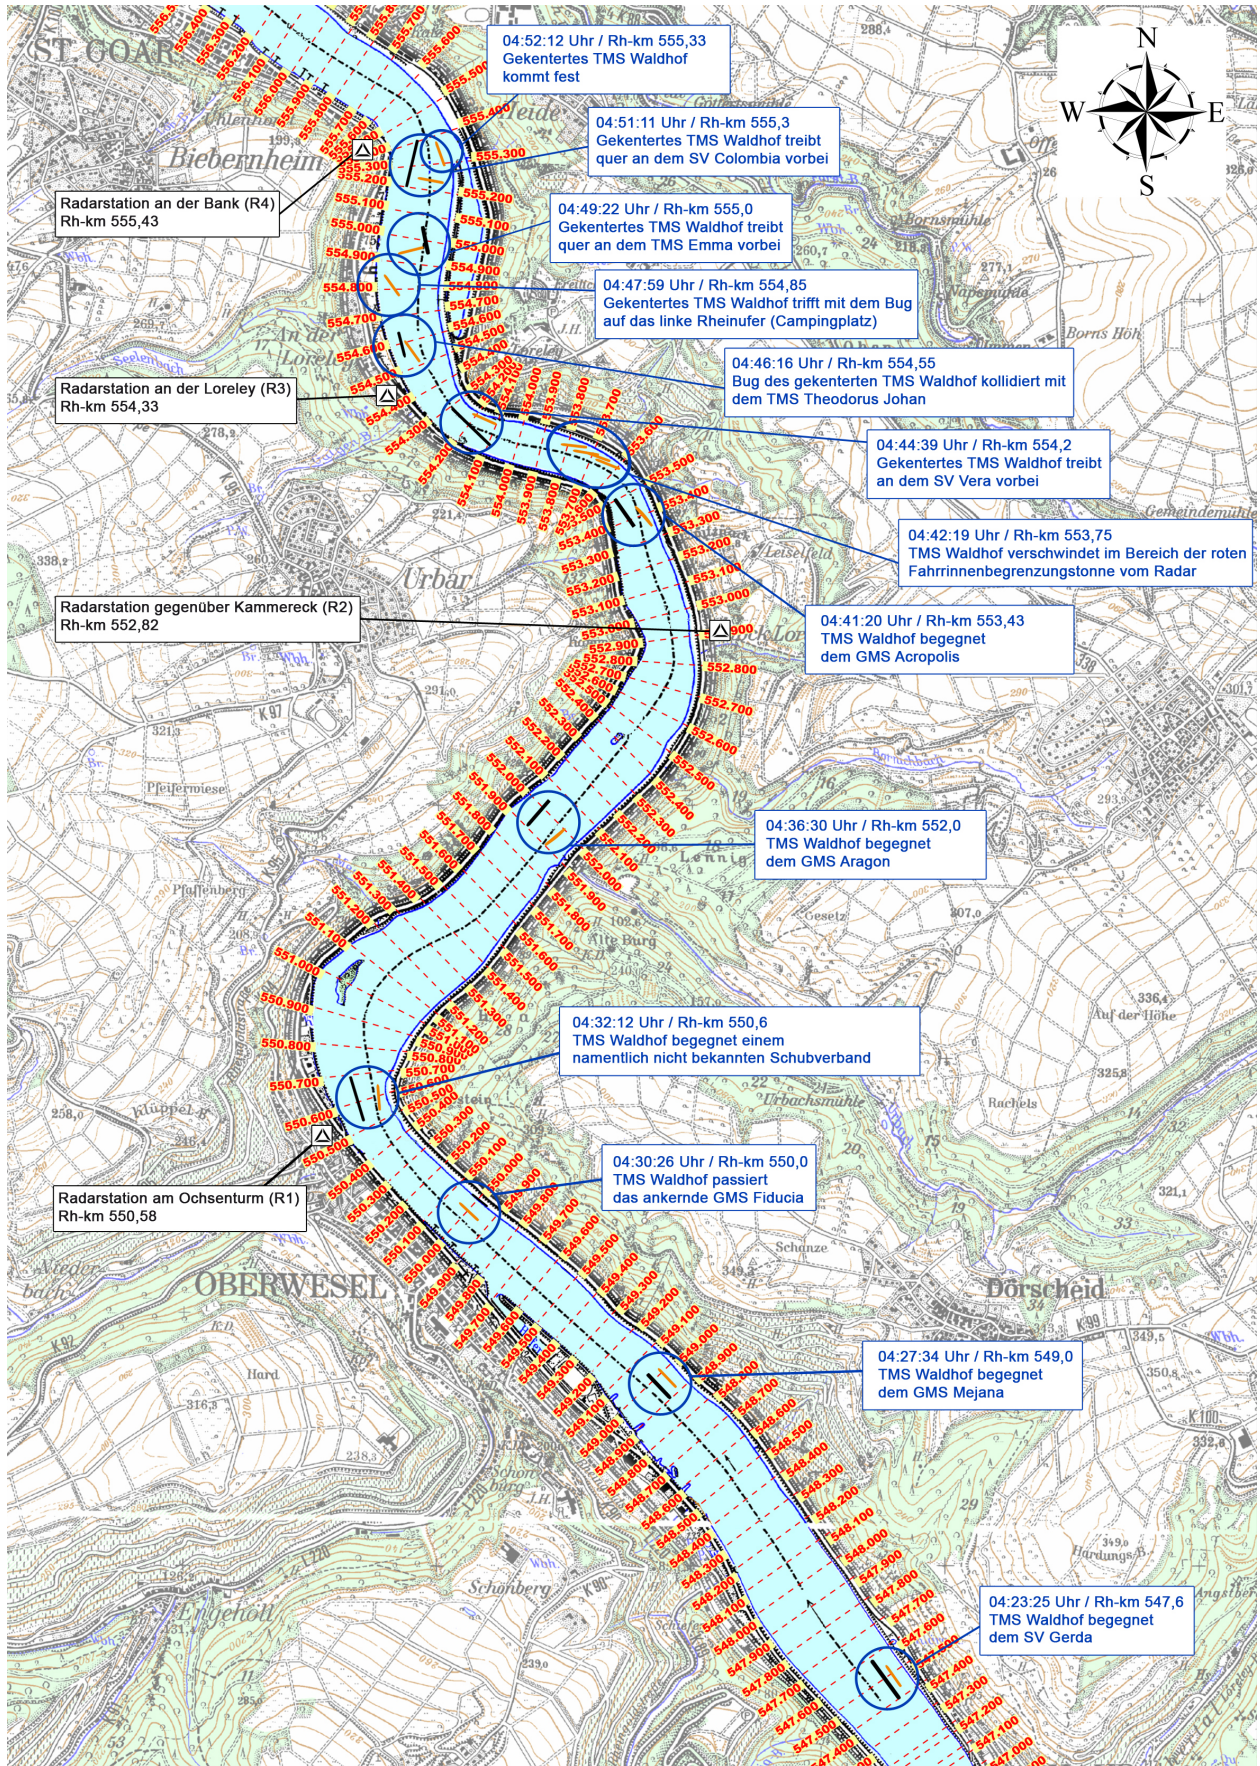
Ablauf der Havarie des TMS „Waldhof“ am 13.01.2011

Nach Anmeldung bei der Revierzentrale Oberwesel am 13. Januar 2011 um 04:29 Uhr fuhr das Schiff um 04:32 Uhr in die radarüberwachte „Wahrschaustrecke“ des Rheins zwischen Oberwesel und St. Goar ein. Nach Begegnungen mit einem zu Berg fahrenden Schubverband und einem Tankmotorschiff passierte das TMS „Waldhof“ um 04:41 Uhr am „Betteck“ bei Rhein-km 553,43 ein zu Berg fahrendes Containerbinnenschiff. Um 04:42:19 Uhr kenterte das TMS „Waldhof“ kurz unterhalb des „Bettecks“ im Bereich der roten Fahrrinnenbegrenzungstonne bei Rhein-km 553,75 um 180 Grad über die Steuerbordseite, verschwand von den Radarbildschirmen der Revierzentrale Oberwesel und trieb kieloben zu Tal.

Das gekenterte Fahrzeug trieb (Bug zu Tal) an einem bergfahrenden Schubverband vorbei, kollidierte um 04:46 Uhr bei Rhein-km 554,55 mit einem ebenfalls zu Berg fahrenden Tankmotorschiff und wurde dann um 04:48 Uhr bei Rhein-km 554,85 von der Strömung mit dem Bug in das linke Rheinufer (Vorland) gedrückt.

Anschließend löste sich das TMS „Waldhof“ wieder aus dem linksrheinischen Ufer, trieb weiterhin kieloben quer in der Strömung und in der Fahrrinne liegend zu Tal und passierte um 04:49 Uhr ein weiteres zu Berg fahrendes Tankmotorschiff. Um 04:51 Uhr begegnete das gekenterte TMS „Waldhof“ einem zu Berg fahrenden Schubverband und kam anschließend um 04:52 Uhr bei Rhein-km 555,33 zuerst mit dem Heck fest, richtete sich aufgrund des Strömungsdrucks auf, wurde von der Strömung zum rechten Fahrrinnenrand gedrückt, und kam - Bug zu Tal - auf der Backbordseite liegend zum Stillstand.
