Vom Schadensfall am Elbe-Seitenkanal zum Merkblatt Standsicherheit von Dämmen an Bundeswasserstraßen

From the Failure of the Embankment Dam at the Elbe Lateral Canal to the Code of Practice "Safety of Embankment Dams at German Inland Waterways"

Dr.-Ing. Bernhard Odenwald, Bundesanstalt für Wasserbau

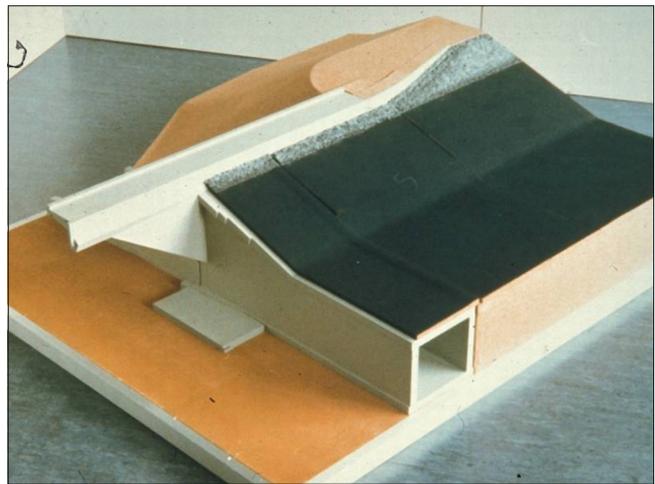
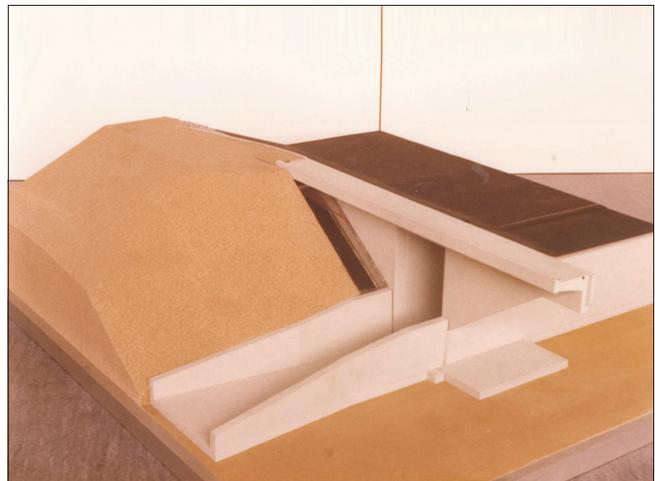
Bild 7: Modell des Unterführungsbauwerkes am ESK, Ansicht auf das Tunnelbauwerk unter dem Kanal (oben), Ansicht auf Tunnelportal mit Zufahrt und Kanalböschung (unten) (Quelle: Gutachten zur Schadensursache)

Figure 7: Model of the underpass at the ESK: tunnel below the canal (top); tunnel entrance with access road and embankment slope (bottom) (source: expert opinion on the cause of the damage)
